**Spółdzielnia Mieszkaniowa „Akademicka”
50-305 Wrocław, ul. Stefana Jaracza 48**

**SPECYFIKACJA
ISTOTNYCH WARUNKÓW ZAMÓWIENIA**

„Wykonanie wzmocnienia stropu nad garażem na podstawie ekspertyzy technicznej w budynku będącym w zasobie nieruchomości zarządzanych przez SM Akademicka”.

Ekspertyza budowlana dotycząca instalacji stanu technicznego elementów konstrukcyjnych i tarasów budynków przy ulicy Jaracza 48-54 oraz 60-72 we Wrocławiu

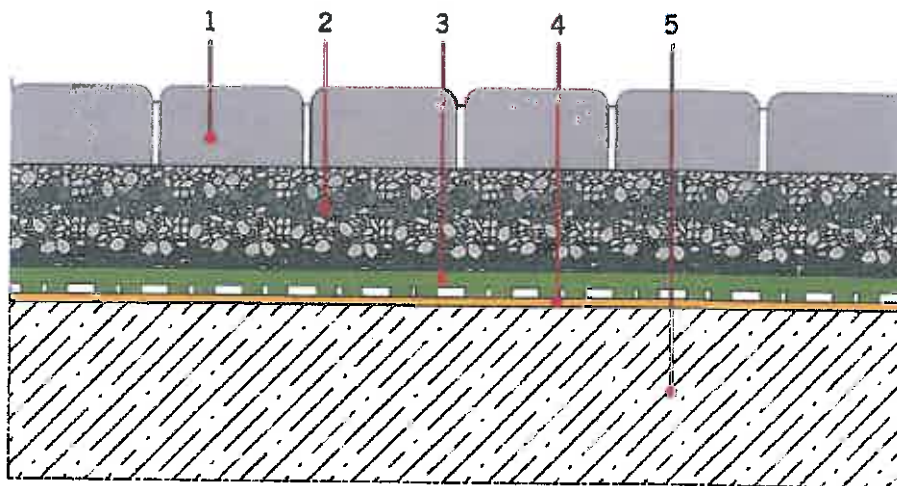
Nawierzchnia użytkowa tarasu z kostki brukowej betonowej

Poniżej został załączony rysunek przedstawiający schemat układ warstw zapewniający poprawne funkcjonowanie nawierzchni tarasów z kostki brukowej oraz drenażowe odprowadzenie wody wsiąkowej co zapobiega sytuacji wymywania drobnych cząstek z podbudowy z piasku jaką stwierdzono na obiekcie.

1. Warstwa z kostki brukowej betonowej ułożona na płukanym kruszywie-podsypka piaskowa grubości 30-40mm;
2. Warstwa kruszywa łamanego (najlepiej płukanego)70-90mm
3. mata drenażowa (*),
4. powłoka wodochronna (np. samoprzylepna membrana bitumiczna lub alternatywnie warstwa izolacji polimocznikowej , papa termozgrzewalna, lub inne rozwiązanie alternatywne)
5. istniejący warstwa jastrych/wylewka betonowa

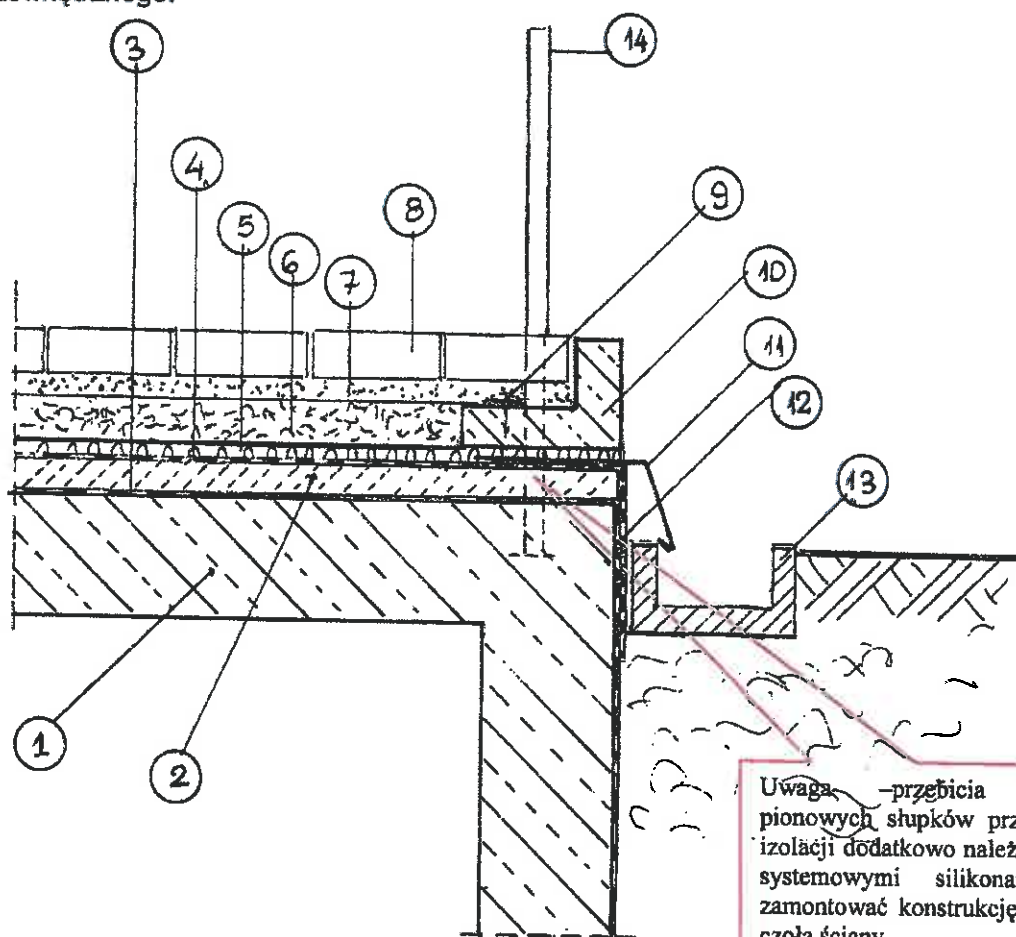
Uwaga –przebiecia elementów pionowych słupków przez warstwy izolacji dodatkowo należy uszczelnić systemowymi silikonami lub zamontować konstrukcję barierki od czoła ściany

1. Istniejąca konstrukcja stropu żelbetowego na pomieszczeniem garaży,
2. Jastrych cementowy (grubości 50mm),
3. Izolacja przeciwwodna powłokowa (istniejąca),
4. Izolacja przeciwwodna powłokowa (np. samoprzylepna membrana bitumiczna lub alternatywnie warstwa izolacji polimocznikowej , papa termozgrzewalna, lub inne rozwiązanie alternatywne)
5. Systemowa mata drenażowa -np. folia kubelkowa z geowłókniną,
6. Warstwa kruszywa łamanego (najlepiej płukanego)70-90mm,
7. Podosypka piaskowa z piasku płukanego -30mm,
8. Nawierzchnia z kostki brukowej betonowej 60mm,
9. Płaskownik z 8X60mm ocynkowany –mocowanie oporników,
10. Opornik prefabrykowany kątowy,
11. Blacha okapowa ze stali cynkowo-tytanowej 0,7mm,
12. Dodatkowa warstwa izolacji powłokowej bitumicznej –uzupełnienie,
13. Korytka prefabrykowane –odwodnienie liniowe,
14. Istniejące słupki balustrady stalowej

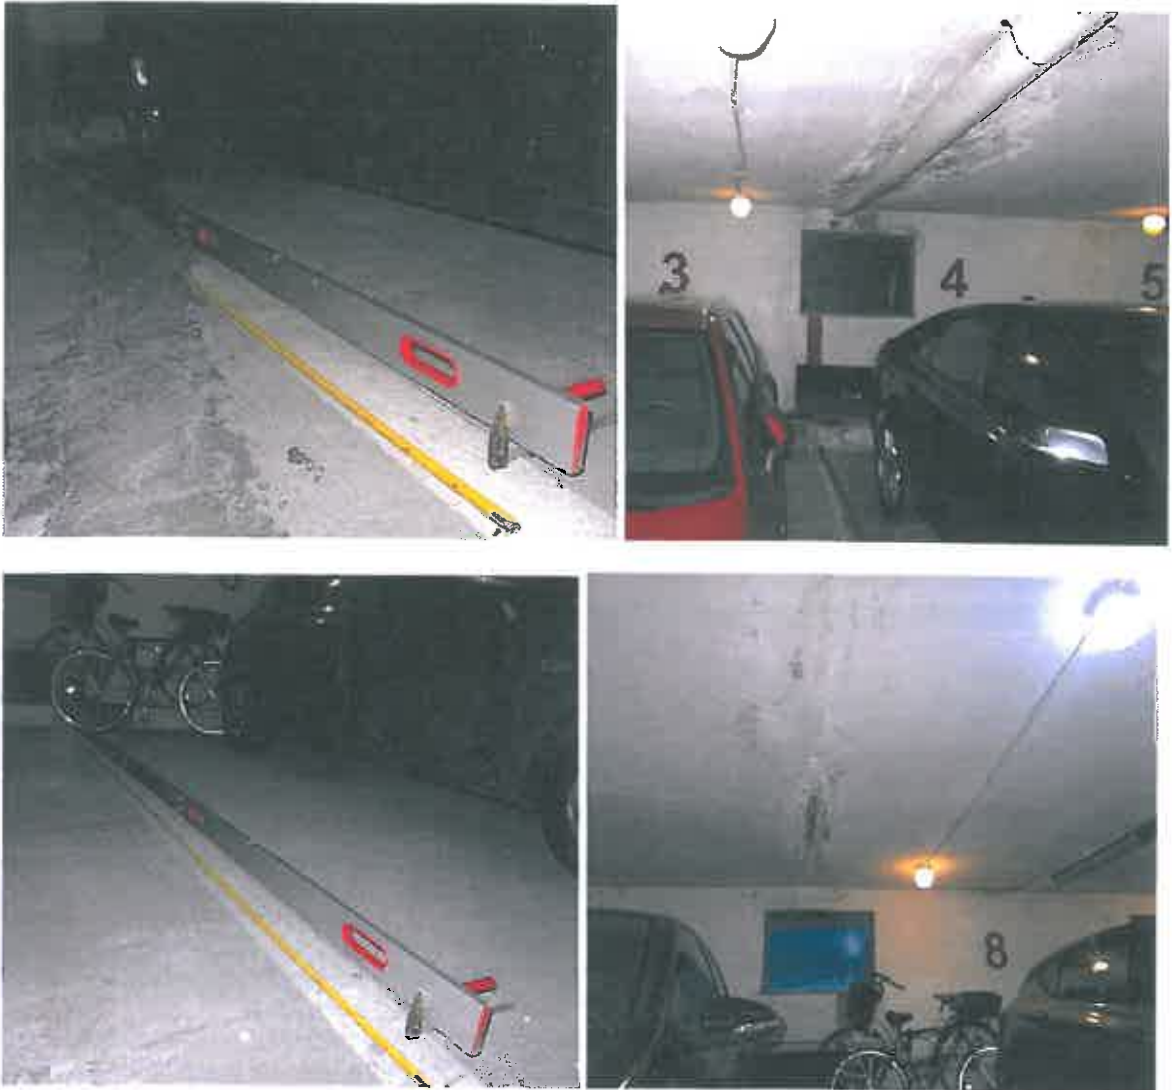
Wyniki pomiarów w przypadku płyty stropu rejonu między stanowiskami 3-4 była analogiczne jakie uzyskano w 2015 roku tj. ugięcie około 80-90mm, natomiast dla płyty stropu między stanowiskami 7-8 uzyskano na poziomie 40-50mm. Obie wartości są na poziomie

przekraczającym dopuszczalne maksymalne ugięcia konstrukcji z uwagi na zapewnienie II stanu granicznego użyteczności konstrukcji

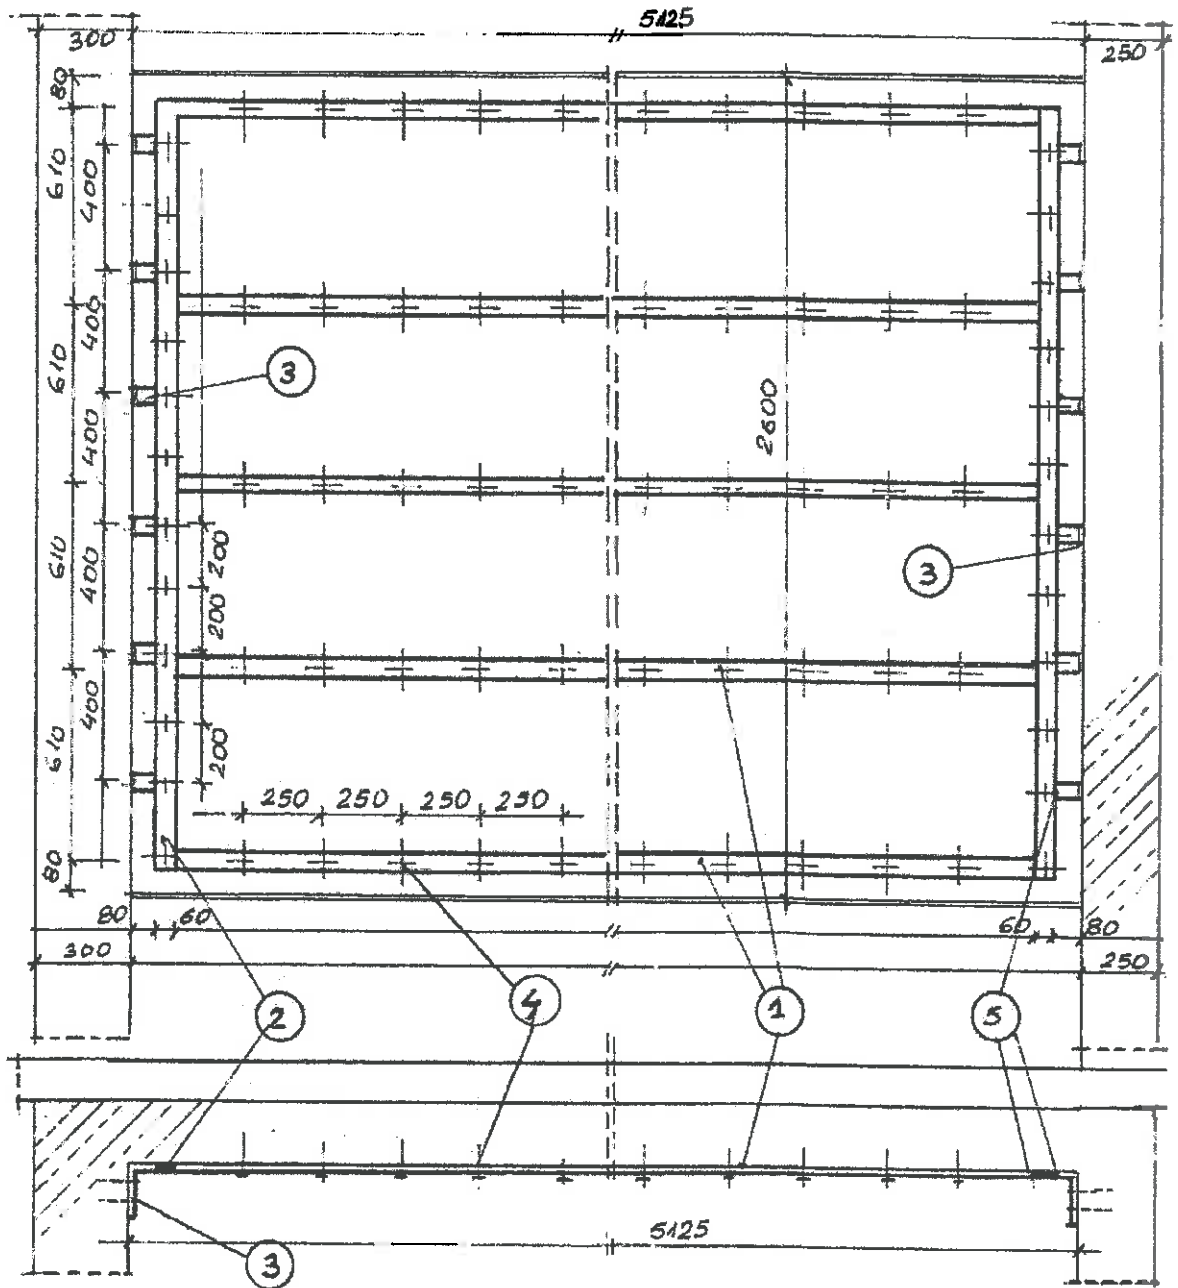
Szkic wzmocnienia płyty stropowej widok od spodu oraz przekrój

1. Płaskownik 8x60mm -5 sztuk co około 600-610mm,
2. Płaskownik 8x60mm -2 sztuki element poprzeczny spinający (opaska obwodowa),
3. Płaskownik 8x60mm -12 sztuki element kotwiący do elementów podporowych stropu – spawane do płaskowników poprzecznych
4. Kotwy stalowe wklejane na żywicę- długość kotew około 120mm , średnica 12mm.
5. Miejsca spawów.

6. Płaskownik (ocynkowany) należy montować za pomocą kotew wklejanych na żywicę , długość kotew około 120mm , średnica 12mm. Należy stosować jako kotwy śruby z łbem stożkowym. Kotwy należy montować zachowując rozstaw średnio co 250-300mm oraz w miejscach węzłów.
7. Poszczególne płaskowniki należy spawać ze sobą oraz z opaską obwodową – spawanie łukiem elektrycznym.
8. Płaskowniki należy zabezpieczyć antykorozyjnie (w miejscach spawania lub w przypadku montowania wyrobu nie ocynkowanego) poprzez nałożenie odpowiedniej powłoki malarskiej.
